# **Alarmsysteme und Baumaßnahmen zur Sicherung von Verkehrswegen in Spitz an der Donau bei Steinschlag- und Felssturzgefahr**

*Wolfgang Widauer*

Widauer Wolfgang, Sommer GmbH & Co KG, 6842 Koblach

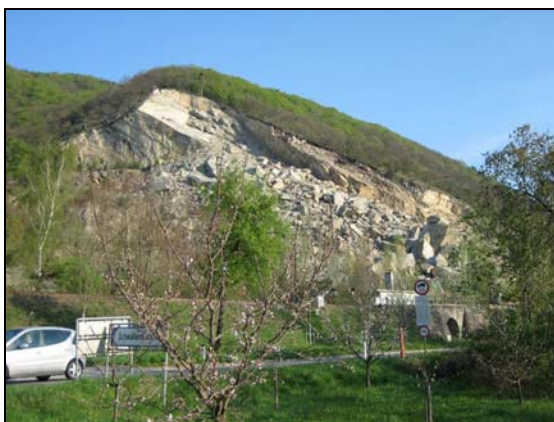
Überblick 2006

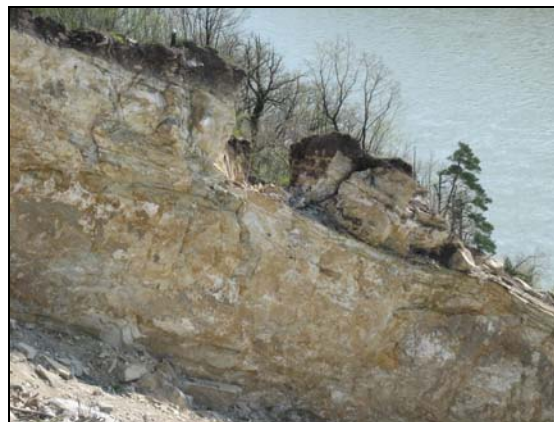
Reste vom Felssturz 2006
